## Húsakönnun

Gerði	
Lóð	G01
Hús	Íbúðarhús
Byggingarár	1942 frumgerð / 1977 viðbygging og breytingar
Fyrsti eigandi	
Hönnuður	?
Upphafleg notkun	Íbúðarhús
Núverandi notkun	Íbúðarhús
Helstu breytingar	Stækkun til austurs
Hönnuðir breytinga	?
Saga	Húsinu breytt árið 1977

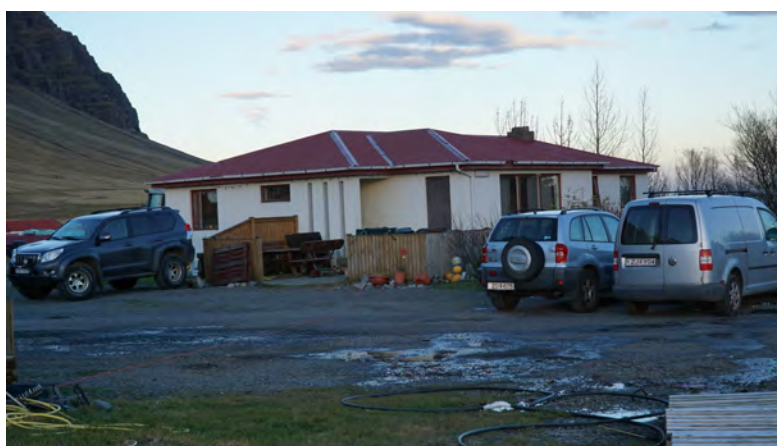
Gerð húss	Upphafleg	Núverandi
Byggingarefni	Steyptir veggir og timburþak	Steyptir veggir og timburþak
Þakgerð	Valmaþak með lágu risi	Valmaþak með lágu risi
Þakklæðning	Báruð málmklæðning	Báruð málmklæðning
Undirstaða	Steypt	Steypt
Útlit	Einfalt

Varðveislumat	Mat	Rök
Listrænt gildi / Byggingarlist	Miðlungs	Húsgerðin dæmigerð fyrir byggingartíma sinn
Menningarsögulegt gildi	Miðlungs	Hluti bæjarhlaðsins í langan tíma
Umhverfisgildi	Miðlungs	Hluti bæjarhlaðsins í langan tíma
Upprunalegt gildi	Miðlungs	Frumerð hússins horfin en húsið samsvarar sér vel
Tæknilegt ástand	Gott	Húsið virðist vera í ágætu ástandi

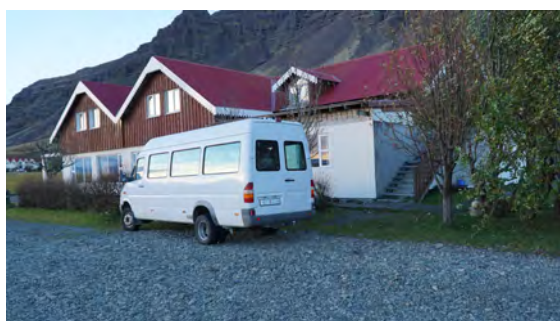
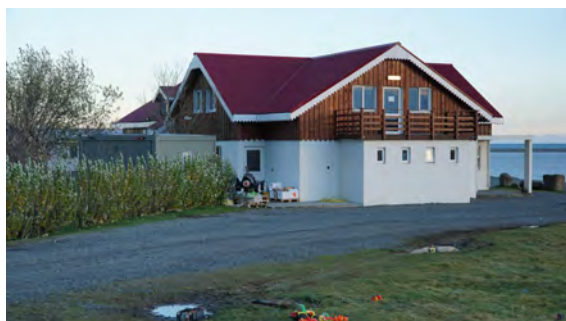
Gerði	
Lóð	G02
Hús	Gistihús
Byggingarár	1989 / 2010
Fyrsti eigandi	
Hönnuður	Sveinn Ívarsson
Upphafleg notkun	Gistihús
Núverandi notkun	Gistihús
Helstu breytingar	Þak hækkað, ein hæð byggð ofaná húsið – að hluta undir súð og í kvistum
Hönnuðir breytinga	Sveinn Ívarsson
Saga

Gerð húss	Upphafleg	Núverandi
Byggingarefni	Steyptir veggir og timburþak	Steyptir veggir og timburþak
Þakgerð	Risþak með miðlungsbröttu risi	Risþak með miðlungsbröttu risi og kvistum
Þakklæðning	Báruð málmklæðning	Báruð málmklæðning
Undirstaða	Steypt	Steypt
Útlit	Einfalt	Samsett

Varðveislumat	Mat	Rök
Listrænt gildi / Byggingarlist	Miðlungs	Húsgerðin dæmigerð fyrir byggingartíma sinn
Menningarsögulegt gildi	Miðlungs	Vitnar um breytta „búskaparhætti“
Umhverfisgildi	Miðlungs	Afgerandi hluti bæjarhlaðs
Upprunalegt gildi	Lítið	Húsinu breytt mikið með ofanábyggingu
Tæknilegt ástand	Gott	Húsið virðist vera í ágætu ástandi

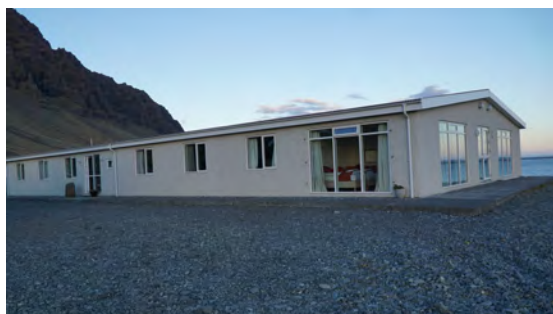
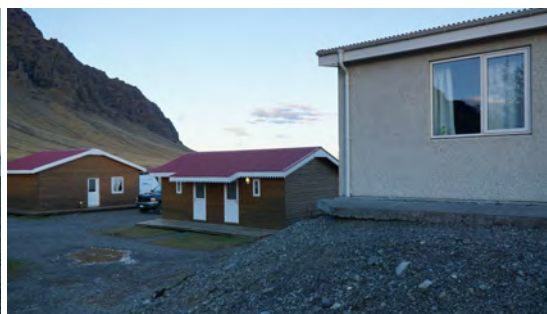
Gerði	
Lóð	G03
Hús	Gistihús
Byggingarár	2015
Fyrsti eigandi	
Hönnuður	
Upphafleg notkun	Gistihús
Núverandi notkun	Gistihús
Helstu breytingar	
Hönnuðir breytinga	
Saga

Gerð húss	Upphafleg	Núverandi
Byggingarefni	Forsteyptar veggjaeiningar og timburþak	Forsteyptar veggjaeiningar og timburþak
Þakgerð	Risþak með lágu risi	Risþak með lágu risi
Þakklæðning	Báruð málmklæðning	Báruð málmklæðning
Undirstaða	Steypt	Steypt
Útlit	Einfalt

Varðveislumat	Mat	Rök
Listrænt gildi / Byggingarlist	Lítið	Húsgerðin dæmigerð fyrir byggingartíma sinn, algengt byggingarlag
Menningarsögulegt gildi	Miðlungs	Vitnar um breytta „búskaparhætti“
Umhverfisgildi	Lítið	Nýleg viðbót við bæjarhlaðið
Upprunalegt gildi	Miðlungs	Húsið óbreytt frá fyrstu gerð
Tæknilegt ástand	Gott	Húsið virðist vera í ágætu ástandi

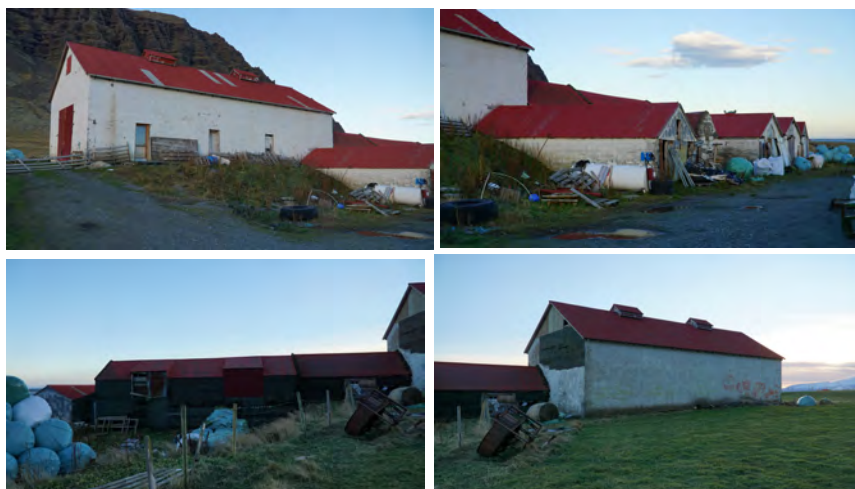
Gerði	
Lóð	G06
Hús	Útihús – hlaða, fjós, hesthús og fjárhús
Byggingarár	1939-1978
Fyrsti eigandi	
Hönnuður	
Upphafleg notkun	Útihús
Núverandi notkun	Útihús / geymslur
Helstu breytingar	
Hönnuðir breytinga	
Saga	Húsin byggð í áföngum, sambyggð

Gerð húss	Upphafleg	Núverandi
Byggingarefni	Steyptir veggir og timburpak	Steyptir veggir og timburpak
Þakgerð	Risþök með miðlungs- og bröttu risi	Risþök með miðlungs- og bröttu risi
Þakklæðning	Báruð málmklæðning	Báruð málmklæðning
Undirstaða	Steypt	Steypt
Útlit	Samsett	Samsett

Varðveislumat	Mat	Rök
Listrænt gildi / Byggingarlist	Miðlungs	Dæmigerð útihús frá þessum tíma, nett hlutföll
Menningarsögulegt gildi	Miðlungs	Hluti bæjarhlaðsins í langan tíma, heimild um búskaparhætti
Umhverfisgildi	Miðlungs	Hluti bæjarhlaðsins í langan tíma
Upprunalegt gildi	Miðlungs	mmmm
Tæknilegt ástand	Lélegt	Sum húsanna í þokkalegu ástandi, önnur illa farin
