## Húsakönnun

Hali	
Lóð	H01
Hús	Hali íbúðarhús
Byggingarár	1934 - 1936 / 2008
Fyrsti eigandi	
Hönnuður	
Upphafleg notkun	Íbúðarhús
Núverandi notkun	Íbúðarhús og gistihús
Helstu breytingar	Húsið hefur verið stækkað frá fyrstu gerð, þrjár vestustu burstirnar byggðar lengri en þær austari – sem eru nærri upprunalegri mynd. Húsið hefur verið klætt að utan með báraðri málmklæðningu og þakbrúnum breytt.
Hönnuðir breytinga	
Saga	Húsinu síðast breytt 2008 og útbúin gistirými

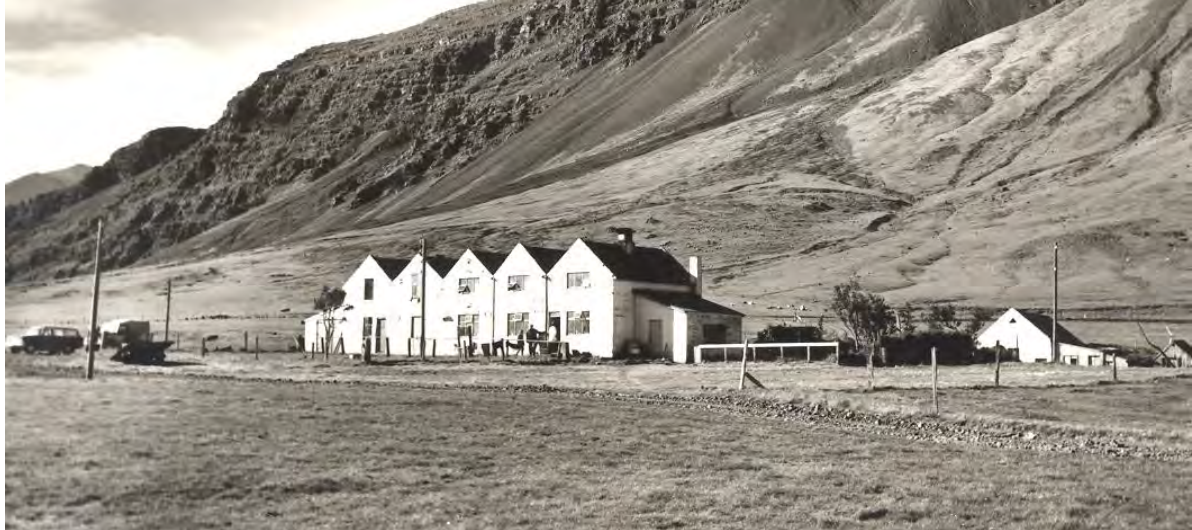
Árið 1934 reis nýtt steinsteypt íbúðarhús og fjós, byggt sem burstabygging í anda gömlu burstabæjanna (mynd 14). Fjósið stóð vestar og hafði safngryfju og haughús undir. Ári síðar var byggð hlaða vestan við fjósið og 1936 var bætt við tveimur burstum austan við bæinn. Síðar reis fjárhús og ný hlaða norðan við bæinn.

*Mynd 14. Hali (005) á 7. áratug 20. aldar, burstabygging reist 1934-1936. Norðan við bæinn standa fjárhús og hlaða. Ljósmynd í vörslu Héraðsskjalasafns A-Skaftafellssýslu (HérA-Skaft.1990-1-38).*

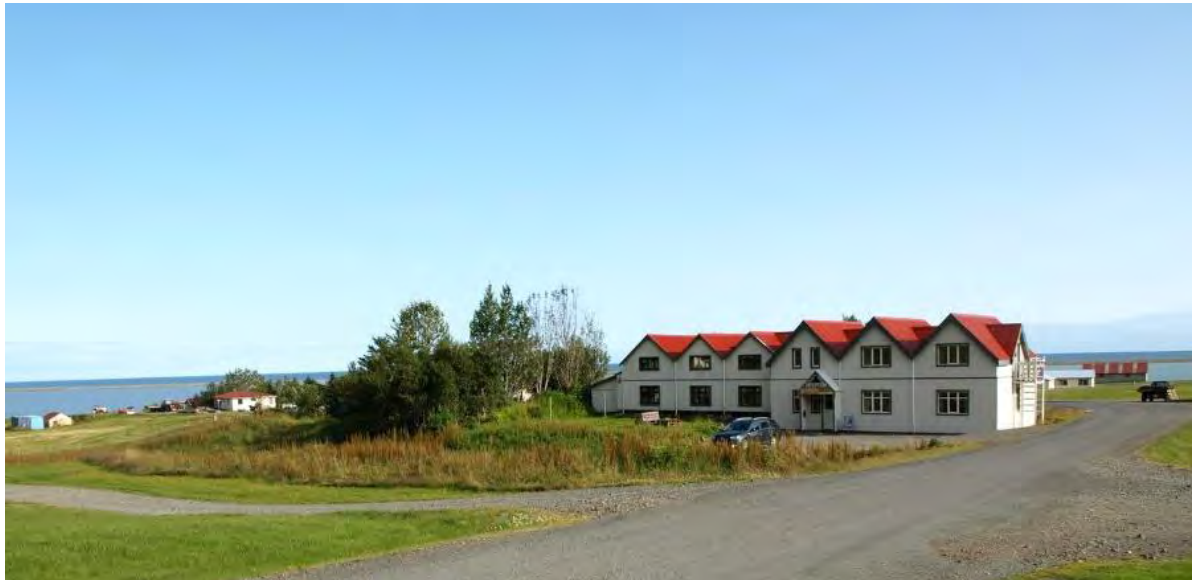
Lýsing: Íbúðarburstirnar þrjár sem reistar voru 1934-1936 standa enn á bærarstæðinu. Fjós og hlaða hafa verið rifin og seinni tíma bygging er komin í staðin, byggð í sama stíl og burstirnar (sjá mynd 15).

*Mynd 15. Hali 2019, horft til suðurs. Fjós og hlaða sem stóðu vestan við íbúðarhúsið hafa vikið fyrir nýrri byggingu, sem er í sama byggingastíl og bærinn frá 1934. Ljós. SGB, ágúst 2019.*

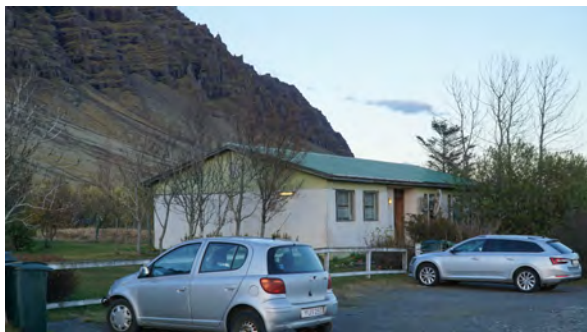
Hali	
Lóð	H02
Hús	Hali 2 íbúðarhús
Byggingarár	1974
Fyrsti eigandi	
Hönnuður	Teiknistofa landbúnaðarins
Upphafleg notkun	Íbúðarhús
Núverandi notkun	Íbúðarhús
Helstu breytingar	
Hönnuðir breytinga	
Saga

Varðveislumat	Mat	Rök
Listrænt gildi / Byggingarlist	Miðlungs	Húsgerðin dæmigerð fyrir byggingartíma sinn, staðlaðar teikningar sem byggt var eftir víða
Menningarsögulegt gildi	Miðlungs	Hluti bæjarhlaðsins í langan tíma
Umhverfisgildi	Miðlungs	Hluti bæjarhlaðsins í langan tíma
Upprunalegt gildi	Hátt	Húsinu hefur ekki verið breytt
Tæknilegt ástand	Gott	Húsið virðist vera í ágætu ástandi

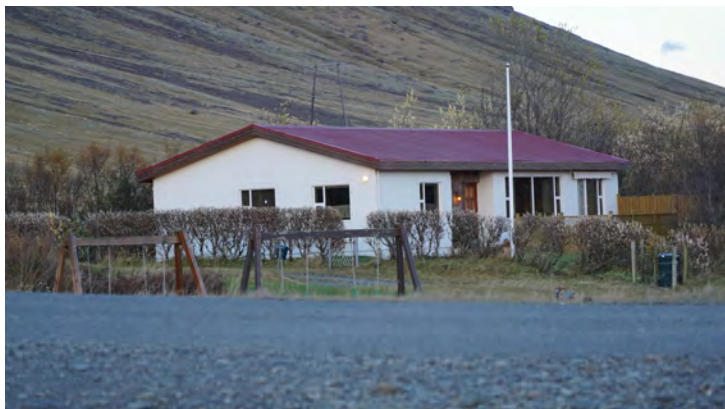
Hali	
Lóð	H03
Hús	Hali 3 íbúðarhús
Byggingarár	1976
Fyrsti eigandi	
Hönnuður	Teiknistofa landbúnaðarins
Upphafleg notkun	Íbúðarhús
Núverandi notkun	Íbúðarhús
Helstu breytingar	
Hönnuðir breytinga	
Saga

Varðveislumat	Mat	Rök
Listrænt gildi / Byggingarlist	Miðlungs	Húsgerðin dæmigerð fyrir byggingartíma sinn, staðlaðar teikningar sem byggt var eftir víða
Menningarsögulegt gildi	Miðlungs	Hluti bæjarhlaðsins í langan tíma
Umhverfisgildi	Miðlungs	Hluti bæjarhlaðsins í langan tíma
Upprunalegt gildi	Hátt	Húsinu hefur ekki verið breytt
Tæknilegt ástand	Gott	Húsið virðist vera í ágætu ástandi

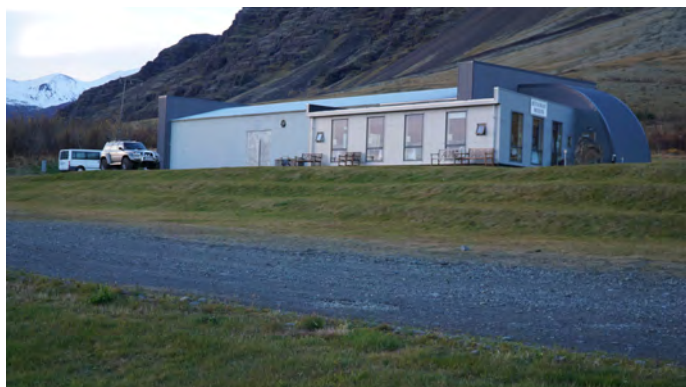
Varðveislumat	Mat	Rök
Listrænt gildi / Byggingarlist	Lítið	Frumgerð hússins algeng og fjöldaframleidd, viðbyggingar léttvægar
Menningarsögulegt gildi	Mikið	Starfsemi hússins er merkileg og mikilsmetin á landsvísu
Umhverfisgildi	Miðlungs	Núverandi gerð hússins er mikilvæg táknmynd fyrir staðinn
Upprunalegt gildi	Lítið	Húsinu hefur verið breytt mikið
Tæknilegt ástand	Gott	Húsið virðist vera í ágætu ástandi

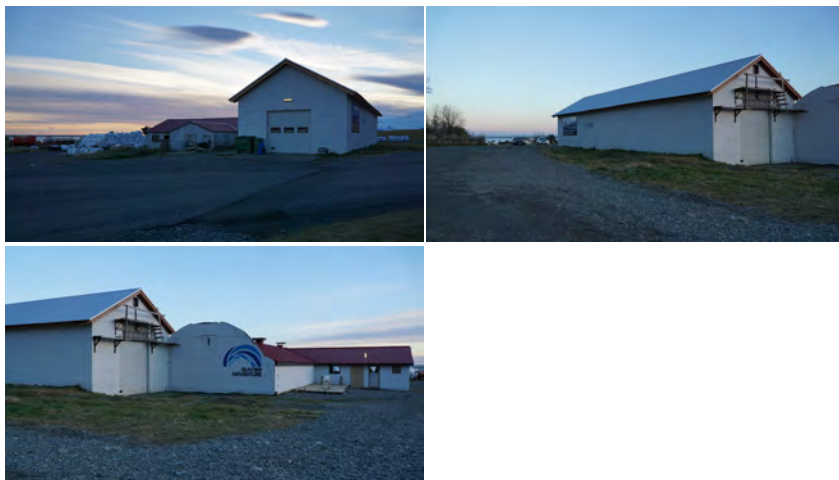
Varðveislumat	Mat	Rök
Listrænt gildi / Byggingarlist	Lítið	Frumgerð húsanna dæmigerð fyrir byggingartímann, algengt byggingarlag
Menningarsögulegt gildi	Miðlungs	Dæmigerð útihús frá þessum tíma, heimild um búskaparhætti
Umhverfisgildi	Miðlungs	Áberandi í miðju torfunnar og heildarmynd staðarins.
Upprunalegt gildi	Miðlungs	Meginform og –gerð húsanna er lítið breytt
Tæknilegt ástand	Gott	Húsið virðist vera í ágætu ástandi
