Húsakönnun

Breiðabólstaður 1	
Lóð	B01
Hús	Íbúðarhús
Byggingarár	2010
Fyrsti eigandi	
Hönnuður	Sveinn Ívarsson
Upphafleg notkun	Íbúðarhús
Núverandi notkun	Íbúðarhús
Helstu breytingar	
Hönnuðir breytinga	
Saga

Fornleifaskráning í landi Breiðabólstaðarbæja í Suðursveit Sveitarfélaginu Hornafirði, Menningarmiðstöð Hornafjarðar Rannsóknarsvið, Sigríður G. Björgvinsdóttir 2020.

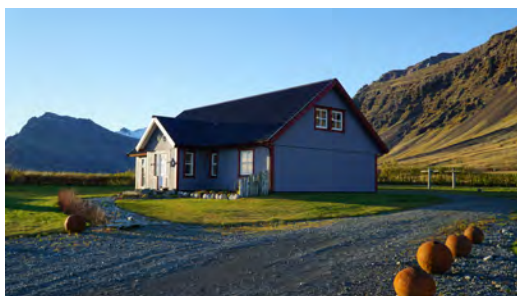
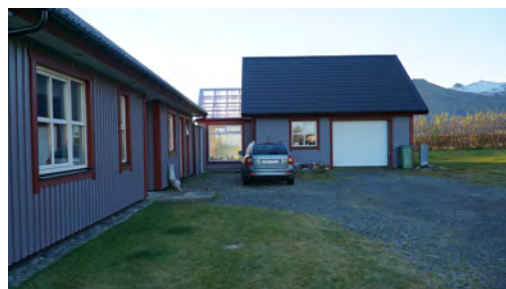
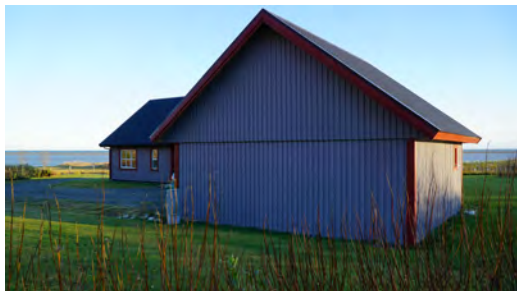
Gerð húss	Upphafleg	Núverandi
Byggingarefni	Timbur	Timbur
Þakgerð	Mænisþak með lágu risi	Mænisþak með lágu risi
Þakklæðning	Báruð málmklæðning	Báruð málmklæðning
Undirstaða	Steypt	Steypt
Útlit	Einfalt	Einfalt

Varðveislumat	Mat	Rök
Listrænt gildi / Byggingarlist	Miðlungs	Húsgerðin dæmigerð fyrir byggingartíma sinn, staðlaðar teikningar sem byggt var eftir víða
Menningarsögulegt gildi	Miðlungs	Hluti bæjarhlaðsins í langan tíma
Umhverfisgildi	Miðlungs	Hluti bæjarhlaðsins í langan tíma
Upprunalegt gildi	Miðlungs	Megingerð og –form hússins óbreytt
Tæknilegt ástand	Gott	Húsið virðist vera í ágætu ástandi

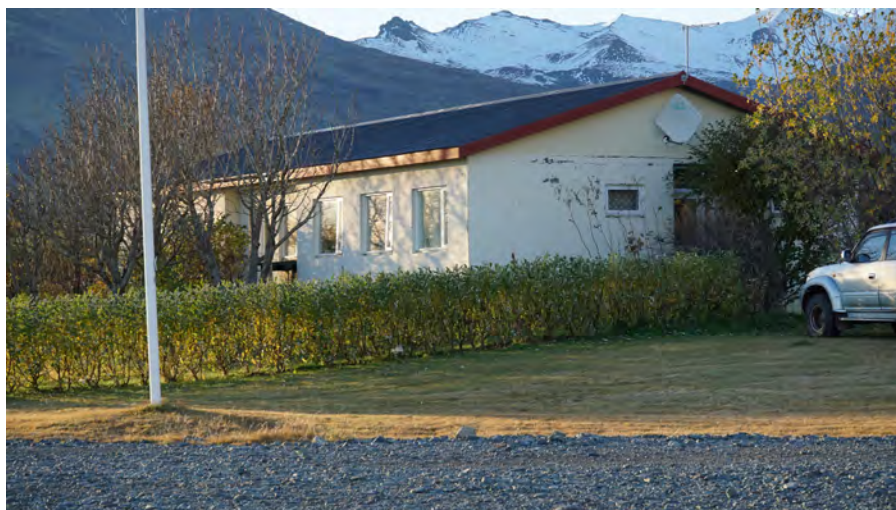
Breiðabólstaður 1	
Lóð	B02
Hús	Íbúðar- og gistihús
Byggingarár	1979
Fyrsti eigandi	
Hönnuður	Teiknistofa landbúnaðarins
Upphafleg notkun	Íbúðarhús
Núverandi notkun	Íbúðarhús starfsmanna og gistihús
Helstu breytingar	?
Hönnuðir breytinga	
Saga	?

Gerð húss	Upphafleg	Núverandi
Byggingarefni	Steinsteypa	Steinsteypa og timbur
Þakgerð	Mænisþak með lágu risi	Mænisþak með lágu risi
Þakklæðning	Báruð málmklæðning	Báruð málmklæðning
Undirstaða	Steypt	Steypt
Útlit	Einfalt	Einfalt

Varðveislumat	Mat	Rök
Listrænt gildi / Byggingarlist	Miðlungs	Húsgerðin dæmigerð fyrir byggingartíma sinn, staðlaðar teikningar sem byggt var eftir víða
Menningarsögulegt gildi	Miðlungs	Hluti bæjarhlaðsins í langan tíma
Umhverfisgildi	Miðlungs	Hluti bæjarhlaðsins í langan tíma
Upprunalegt gildi	Miðlungs	Megingerð og –form hússins óbreytt
Tæknilegt ástand	Gott	Húsið virðist vera í ágætu ástandi

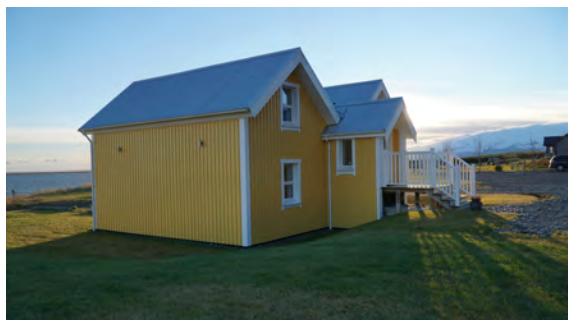
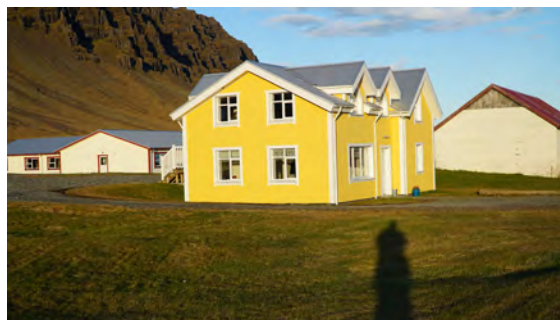
Breiðabólstaður 1	
Lóð	B03
Hús	Gamla íbúarhúsið
Byggingarár	1934 / 1954
Fyrsti eigandi	
Hönnuður	
Upphafleg notkun	Íbúðarhús
Núverandi notkun	Gistihús
Helstu breytingar	Frumgerð hússins var tvílyft steinhús með mænispaki með bröttu risi – ein burst. Önnur burst byggð vestan við 1954. 20?? var innviðum og ytra byrði hússins breytt, og húsið klætt að utan með málaðri timburklæðningu.
Hönnuðir breytinga	?
Saga	Húsinu breytt árið 20?? og gert að gistirými

Gerð húss	Upphafleg	Núverandi
Byggingarefni	Steinsteypa	Steinsteypa og timbur
Þakgerð	Mænispak með bröttu risi – ein burst, síðar tvær	Margsamsett mænispak með kvistum
Þakklæðning	Báruð málmklæðning	Báruð málmklæðning
Undirstaða	Steypt	Steypt
Útlit	Einfalt	Flókið

Varðveislumat	Mat	Rök
Listrænt gildi / Byggingarlist	Miðlungs	Frumgerð hússins með fyrstu viðbyggingu áhugaverð og dæmigerð fyrir tíðarandann í sveitum A-Skaftafellssýslu á þeim árum.
Menningarsögulegt gildi	Miðlungs	Fyrsta kynslóð steinsteyptra íbúðarhúsa á Breiðabólstað
Umhverfisgildi	Miðlungs	Húsið hefur verið hluti bæjarmyndarinnar í tæp 90 ár
Upprunalegt gildi	Lítið	Húsinu hefur verið breytt mikið
Tæknilegt ástand	Gott	Húsið virðist vera í ágætu ástandi

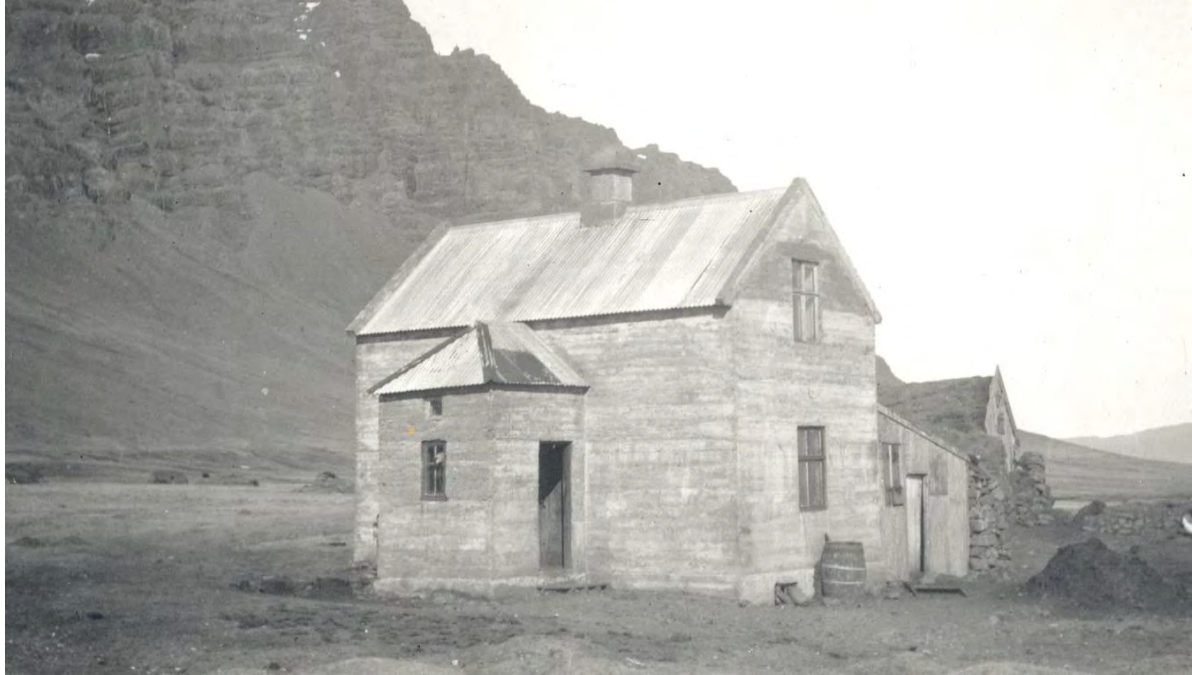
Árið 1934 var reist steinsteypt íbúðarhús á grunni gamla torfabæjarins frá 1890, 2ja hæða hús með einni burst (mynd 8). Árið 1954 var byggt við það til vesturs.

Mynd 8. Breiðabólstaður 1, steinsteypt íbúðarhús reist 1934 á grunni eldri bæjarhúsa. Ljósmynd í vörslu Héraðsskjalasafns A-Skaftafellssýslu (Héra-Skaft.1994-1.62).

Lýsing: Í dag stendur endurbætt íbúðarhúsið frá 1934 og þar er rekið gistihús. Öll ummerki eldri bæjarhúsa eru horfin með öllu.

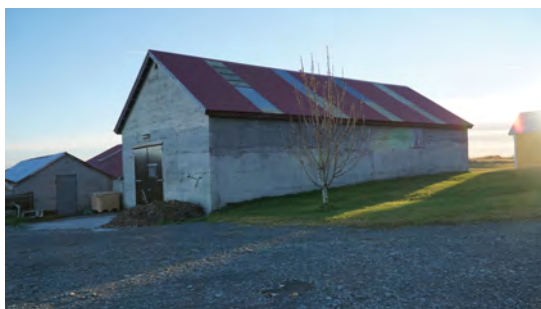
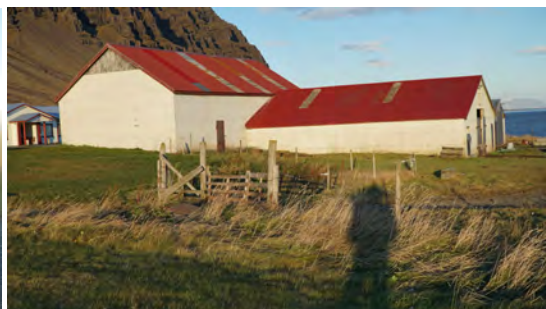
Breiðabólstaður	
Lóð	B04
Hús	Útihús – fjárhús og hlaða
Byggingarár	1970 – 1980
Fyrsti eigandi	
Hönnuður	?
Upphafleg notkun	Fjárhús og hlaða
Núverandi notkun	Geymsluhúsnæði
Helstu breytingar	
Hönnuðir breytinga	
Saga

Gerð húss	Upphafleg	Núverandi
Byggingarefni	Steyptir útveggir, timburþak	Steyptir útveggir, timburþak
Þakgerð	Mænisþök með háu risi	Mænisþök með háu risi
Þakklæðning	Báruð málmklæðning	Báruð málmklæðning
Undirstaða	Steypt	Steypt
Útlit	Einfalt	Einfalt

Varðveislumat	Mat	Rök
Listrænt gildi / Byggingarlist	Miðlungs	Húsgerðin dæmigerð fyrir byggingartíma sinn, byggingarlag sem var algengt víða
Menningarsögulegt gildi	Miðlungs	Hluti bæjarhlaðsins í langan tíma
Umhverfisgildi	Miðlungs	Hluti bæjarhlaðsins í langan tíma
Upprunalegt gildi	Miðlungs	Megingerð og –form hússins óbreytt
Tæknilegt ástand	Miðlungs	Húsið virðist vera í góðu ástandi

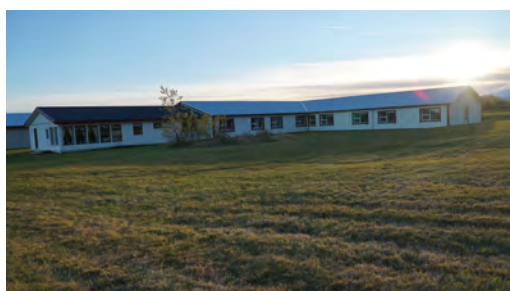
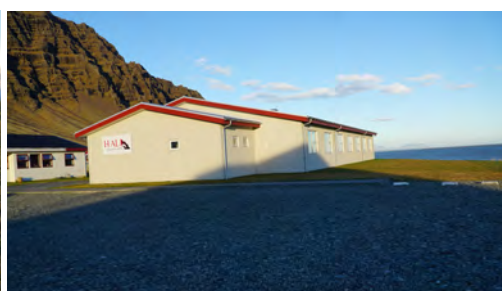
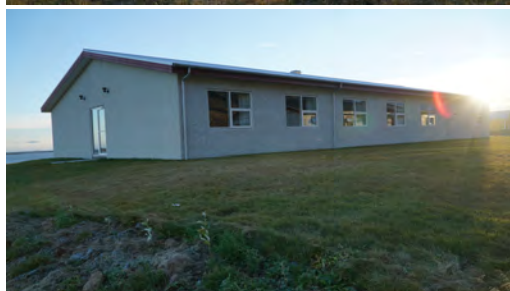
Breiðabólstaður – Steinstún	
Lóð	B05
Hús	Gistihús, tvö hús
Byggingarár	1994 – 2016
Fyrsti eigandi	
Hönnuður	?
Upphafleg notkun	Gistihús
Núverandi notkun	Gistihús
Helstu breytingar	
Hönnuðir breytinga	
Saga

Gerð húss	Upphafleg	Núverandi
Byggingarefni	Steyptir útveggir, timburþök	Steyptir útveggir, timburþök
Þakgerð	Mænisþök með lágu risi	Mænisþök með lágu risi
Þakklæðning	Báruð málmklæðning	Báruð málmklæðning
Undirstaða	Steypt	Steypt
Útlit	Einfalt	Einfalt

Varðveislumat	Mat	Rök
Listrænt gildi / Byggingarlist	Lítið	Húsgerðin dæmigerð fyrir byggingartíma sinn, algengt byggingarlag
Menningarsögulegt gildi	Miðlungs	Vitnar um breytta „búskaparhætti“
Umhverfisgildi	Lítið	Nýleg viðbót við bæjarhlaðið
Upprunalegt gildi	Miðlungs	Megingerð og -form hússins óbreytt
Tæknilegt ástand	Gott	Húsin eru í góðu ástandi
