# ÍB5 – NÝTT ÍBÚÐASVÆÐI

## Jarðrannsóknaskýrsla

Desember 2025

| HEITI SKÝRSLU: ÍB5 - JARÐKÖNNUN - GIR | | DREIFING:<br><br><input type="checkbox"/> OPIN<br><br><input type="checkbox"/> LOKUÐ TIL<br><br><input checked="" type="checkbox"/> HÁÐ LEYFI<br>VERKKAUPA |

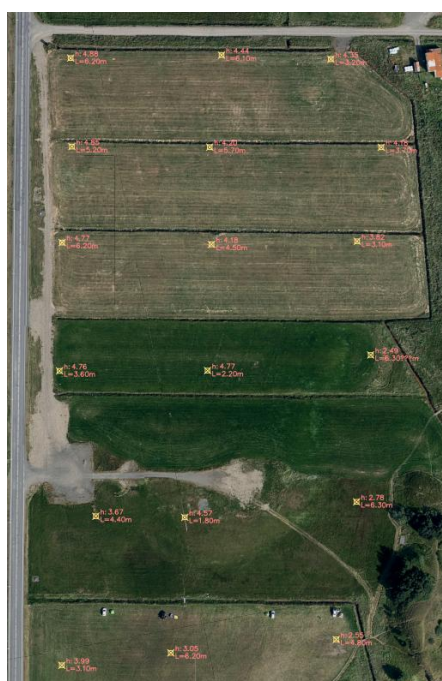
Mynd 4.1 Staðsetningar borhola frá árinu 2022.

Í september 2022 (Sveitarfélagið Hornafjörður, 2022) var gerð jarðvegskönnun á ÍB5 svæðinu þar sem boraðar voru 18 borholur. Niðurstöður jarðkönnunarinnar voru að jarðlög svæðisins sé einkum mór og að dýpi niður á fastan botn sé á bilinu 4-6 m.

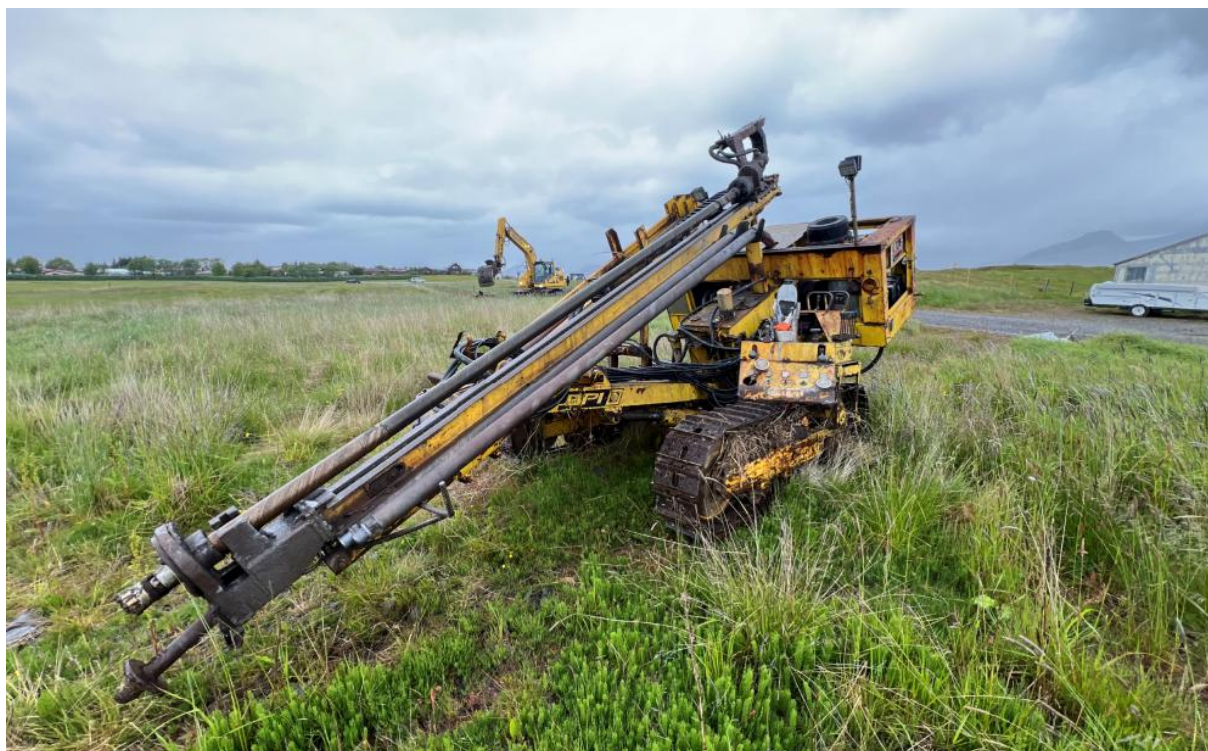
Mynd 5.2 Bor frá Rósaberg ehf. sem notaður var við rannsóknirnar.

Samtals voru boraðar 57 borholur af Rósaberg ehf. í því skyni að kanna þykkt jarðlaga og dýpi á fastan botn á svæðinu, sjá bor á mynd 5.2. Að sögn verktaka er einkum að finna mýrarjarðveg á svæðinu og ekki fann hann fyrir harðari jarðlögum yfir klöpp á svæðinu líkt og hann hefur orðið var við annars staðar á Höfn. Tafla 5-1 sýnir staðsetningar borana og dýpi þeirra. Dýpi á fastan botn er allt frá 1,5 m að 7,4 m.

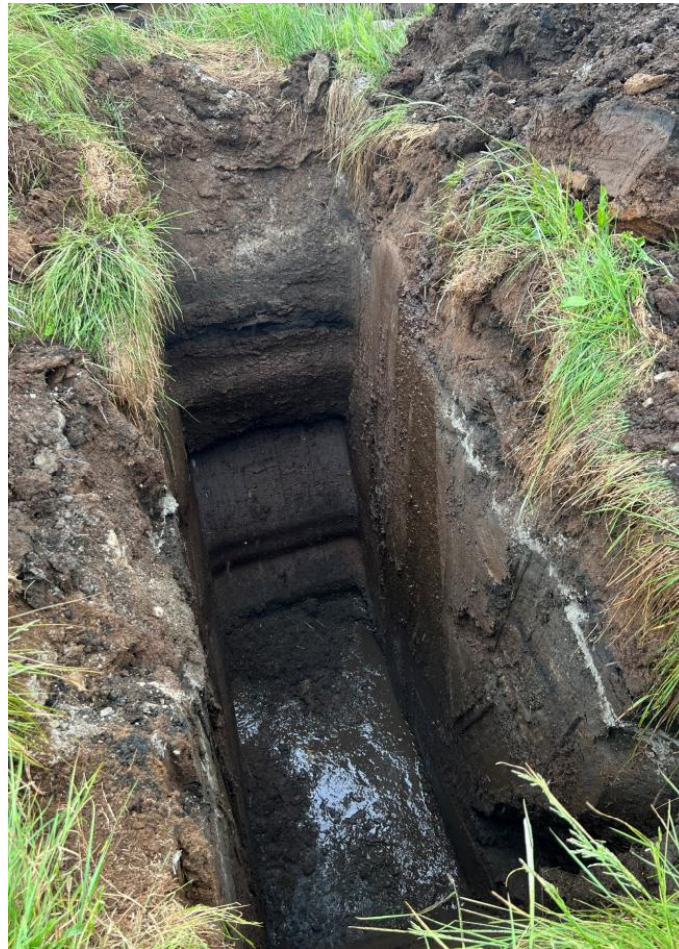
## Gryfja – G 02

| <div></div> | | ÍB5 - Jarðkönnun á Höfn | | | | Verktaki: Rósaberg ehf. | | Tæki: 18 tonna bellagráfa | |
|---|---|---|---|---|---|---|---|---|---|
| 0.3<br>0.2 | 0.5 | <div>Mýrarjarðvegur</div> <div><div>Smá silt liggur milli klappar og mýrarjarðvegs</div><div>Klöpp</div><div>Vatn seytlar inn á yfirborð klappar</div></div> | | | | 0.5 | | | 4.10 |

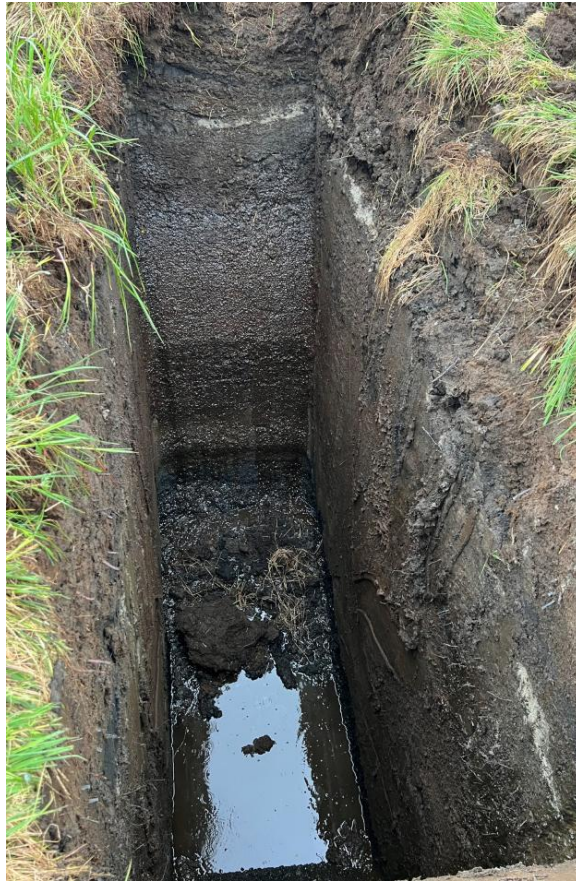
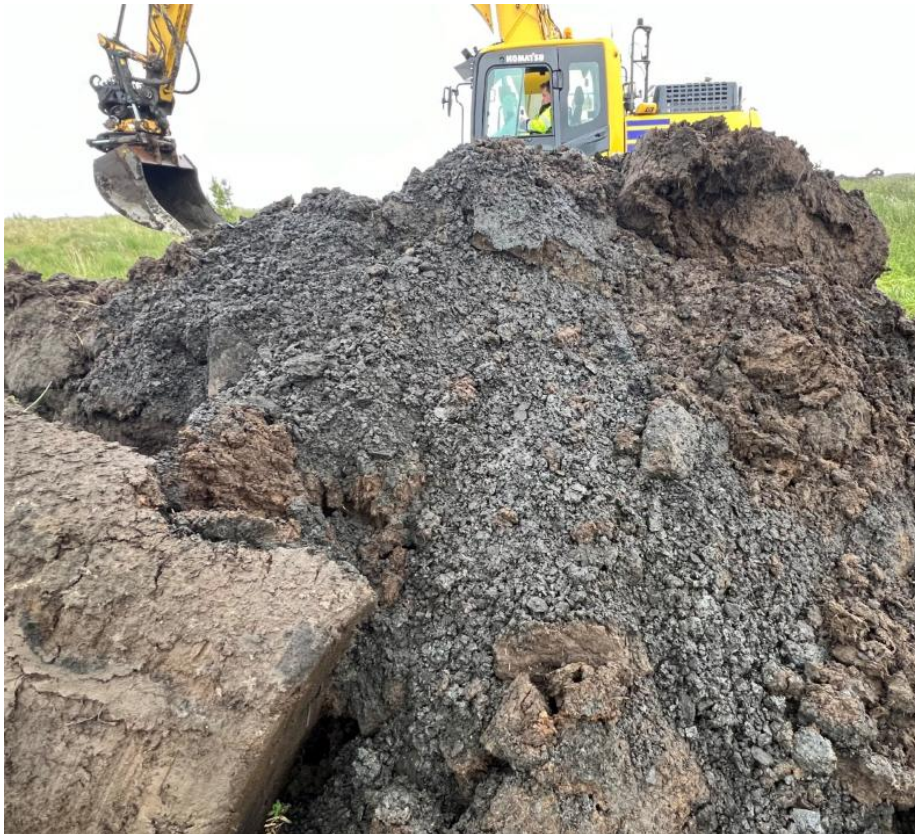
## Gryfja – G 03

| <div></div> | | ÍB5 - Jarðkönnun á Höfn | | | | Verktaki: Rósaberg ehf. | | Tæki: 18 torra beihagrafa | |
|---|---|---|---|---|---|---|---|---|---|
| -1.7<br>-2.1<br>-2.2 | 0.5 | Mýrarjarðvegur | | | | 0.5 | | | |
| | 8.0 | Silt, sandur og mól | | | | 8.0 | | | 4.30 |
| | 8.5 | Klöpp | | | | 8.5 | | | |
| | 9.5 | Vat seytla inn á yfirborð klappar | | | | 9.5 | | | |

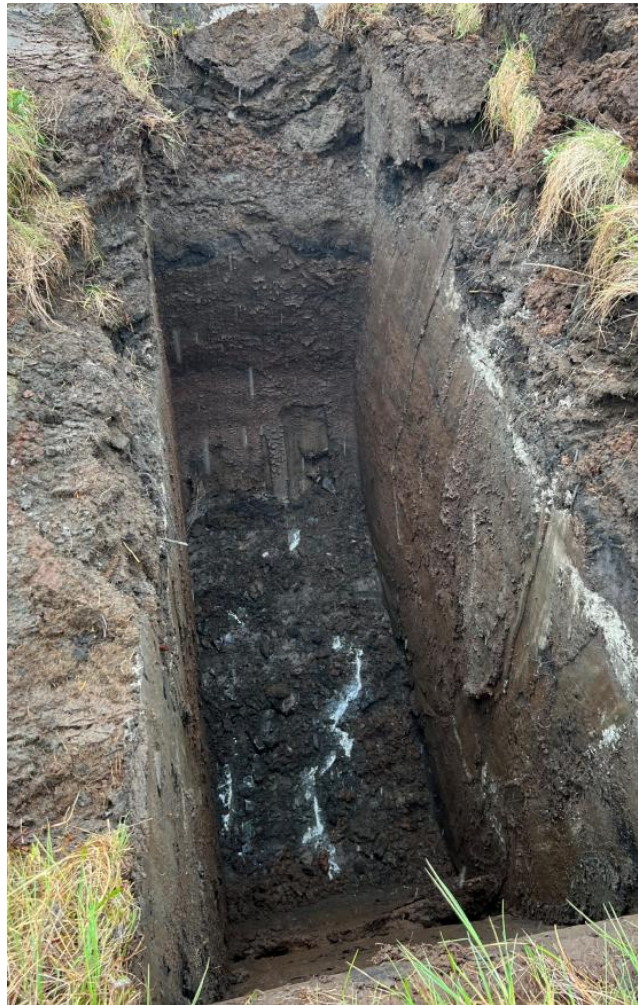
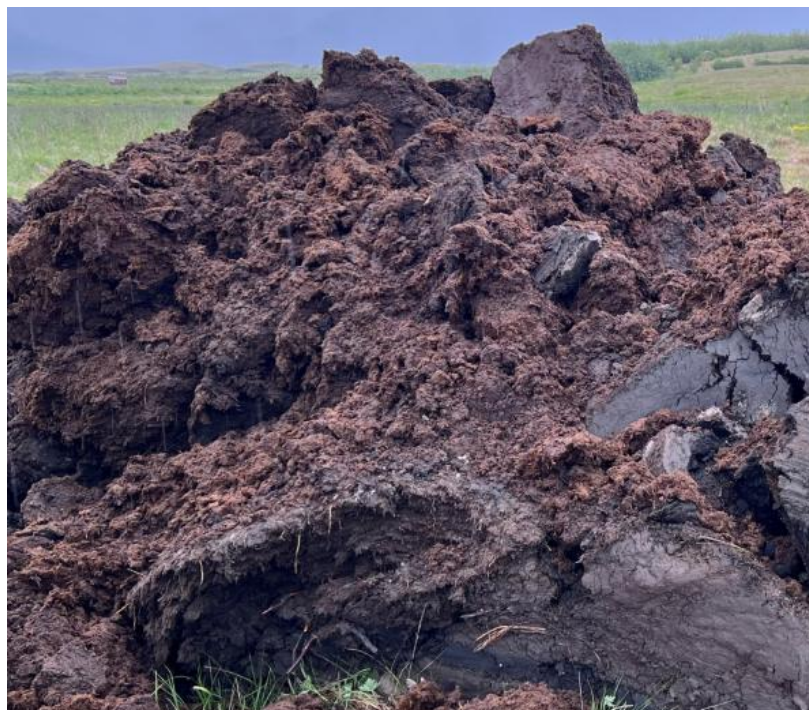
## Gryfja – G 04

| | | ÍB5 - Jarðkönnun á Höfn | | | | Verktaki: Rósaberg ehf. | | Tækli: 18 torra beltagrafi | |
|---|---|---|--|---|--|---|---|---|---|
| 0.1<br>0.0 | 0.5 | Mýrarjarðvegur | | | | 0.5 | | | 3.80 |

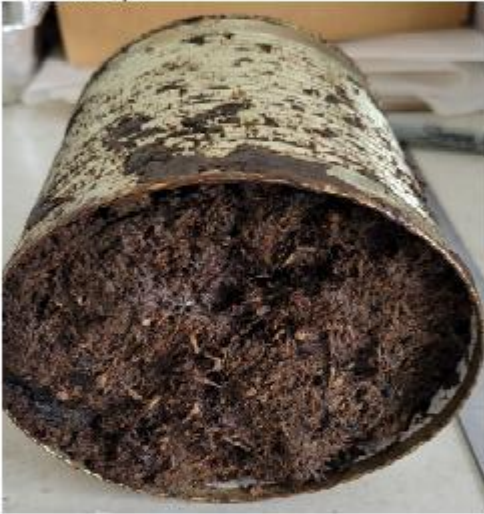
Dós með sýni

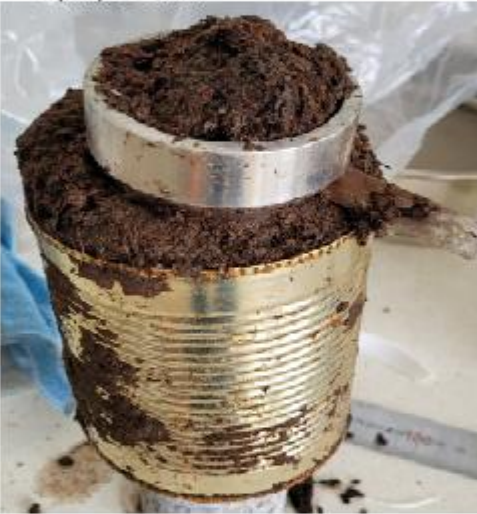
Sýni í próf 1 útbúið

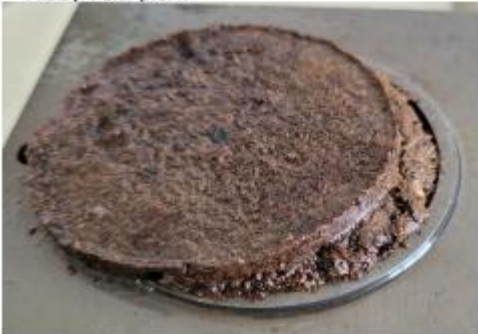
Hlutsýni eftir próf 1

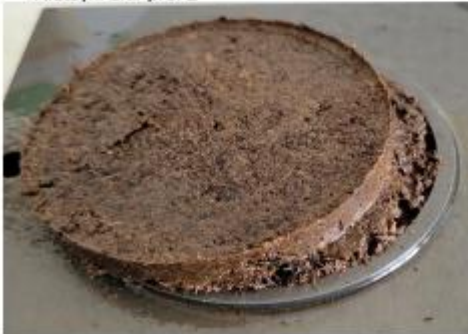
Hlutsýni eftir próf 2
